Trabajos arqueológicos realizados en el transcurso de la redacción del Plan Director de las Fortalezas Transfronterizas del Tramo Bajo del Río Miño

Traballo realizado no marco da redacción do Plano Director das Fortalezas Transfronteirizas do Tramo Baixo do Río Miño, adxudicada a Asistencia Técnica á empresa INZAMAC ASISTENCIAS TÉCNICAS S.A.

Se presenta la Memoria Técnica resultante de los trabajos arqueológicos desarrollados en el marco de la redacción del Plan Director de las Fortalezas Transfronterizas del Tramo Bajo del Río Miño. Estos trabajos consistían en la realización de una prospección arqueológica superficial previa a la redacción de dicho Plan Director, cuya finalidad era la de conseguir un mayor y mejor conocimiento arqueológico de los inmuebles y sus entornos inmediatos, así como de los Bienes Patrimoniales que pudieran estar relacionados con las infraestructuras de dichas fortalezas. Sin embargo, además de los resultados de estos trabajos y las propuestas de actuación sobre estos bienes, se recogen aquí también los resultados de todos los trabajos realizados, en el marco de esta redacción, con anterioridad a esta prospección, como son la organización del archivo de

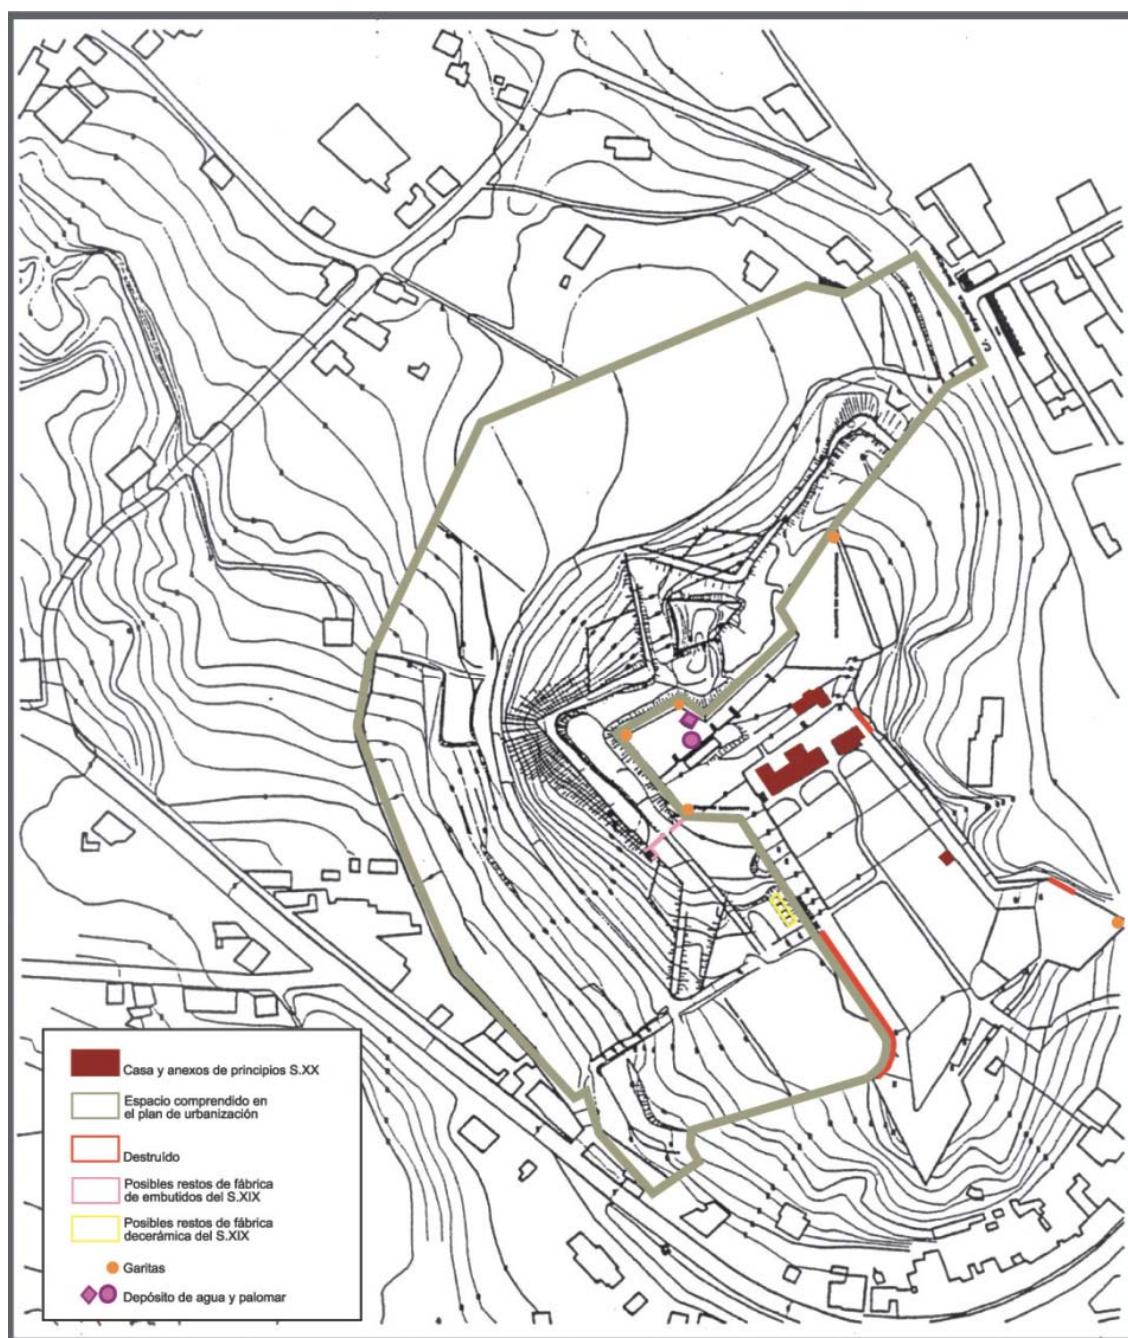
Figura 5. Plano del Castillo de Santa Cruz (A Guarda), indicando su situación actual (tomado del Plan de Ordenación S.U.P. nº 4, del arquitecto Luís Soraya Servera).

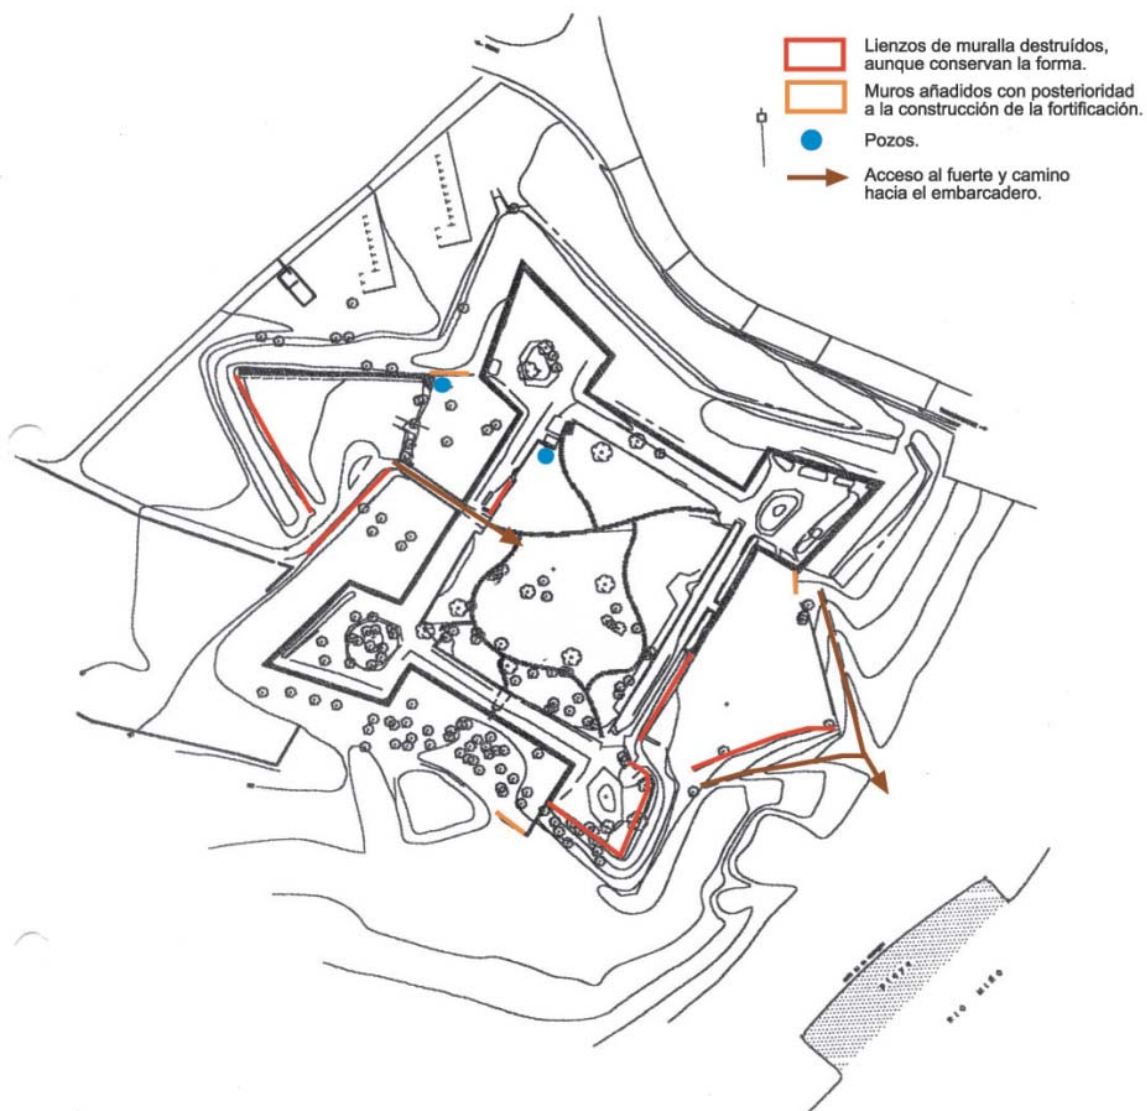
Figura 10. Plano actual del Fuerte de San Lorenzo (Goián, Tomiño) (tomado del Proyecto básico y de ejecución de la Fortaleza de San Lorenzo, de la arquitecta Marta Rodríguez Estévez), en el que se ha indicado su situación actual.

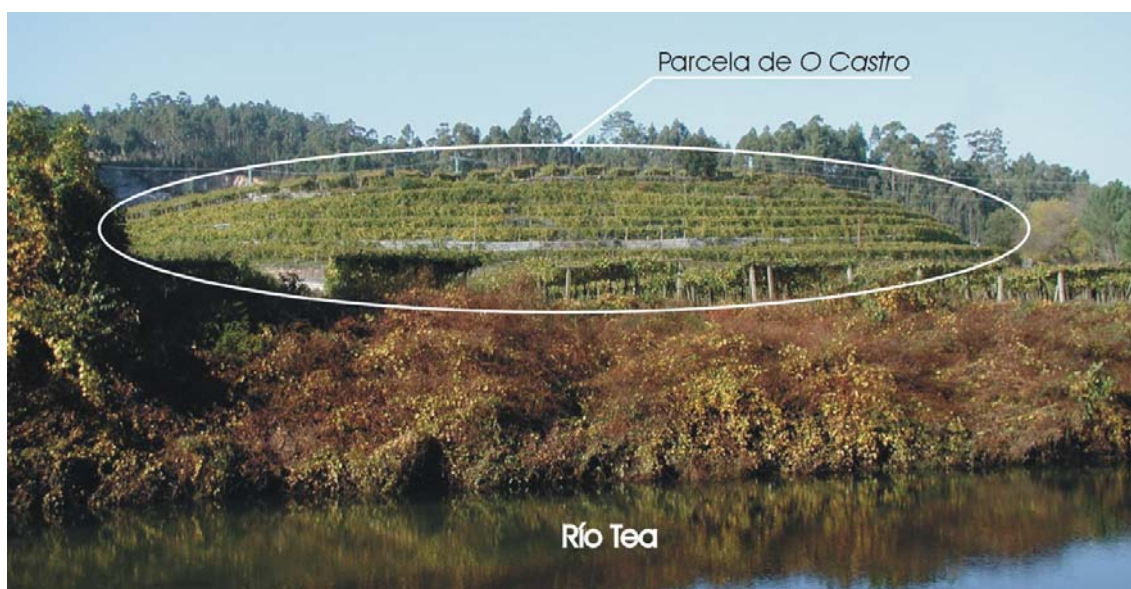
Figura 16. Fotografía de la parcela de *O Castro* tomada desde la *Fortificación de Fillaboa 2* (desde el S).

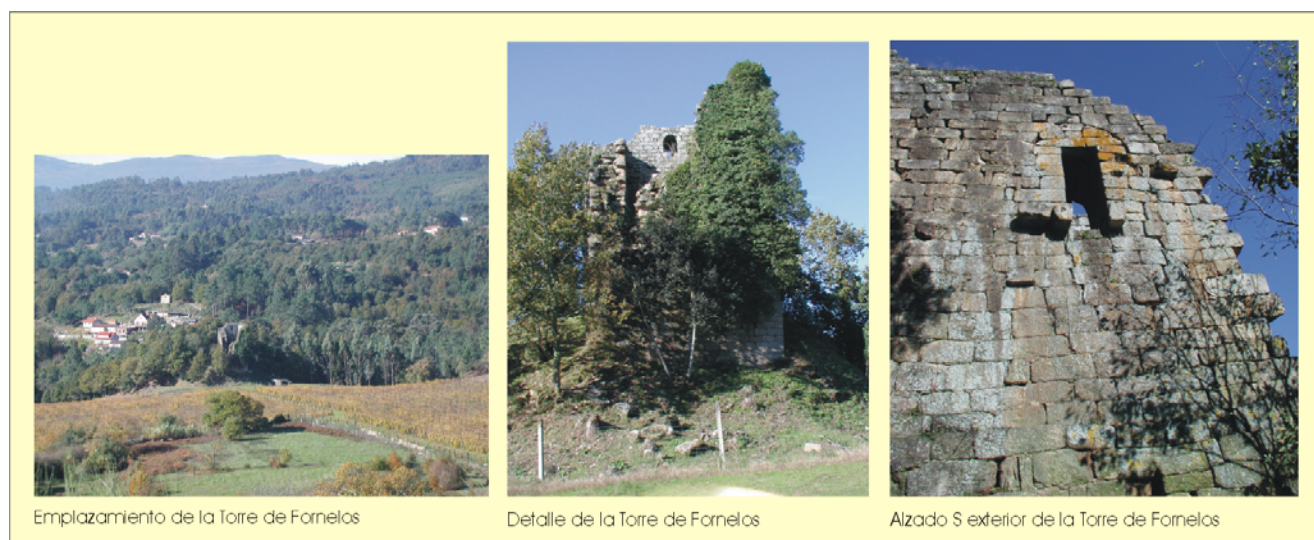
Diagnos: El abandono del inmueble (torre) ha producido varios daños en las estructuras que han afectado:

- al derrumbe de la cubierta;
- pérdida de su estructuración interna;
- derrumbe de su esquina SE;
- grietas importantes en los alzados que pueden provocar el derrumbe de otras zonas; y,
- colonización vegetal

Estado de conservación: La torre se ha visto alterada por su abandono, lo cual ha provocado la pérdida de la cubierta, y ésta, a su vez la rotura de su esquina SE. En algunas zonas se observan importantes grietas, sobre

Figura 22. Distintas fotografías de la Torre de Fornelos (Crecente).
